DATOS GENERALES DEL MONUMENTO NACIONAL
Categoría: MONUMENTO HISTÓRICO
**CONSULTORIO N° 1
DOCTOR RAMÓN CORBALÁN
MELGAREJO**

REGIÓN: METROPOLITANA
PROVINCIA: SANTIAGO
COMUNA: SANTIAGO
DIRECCIÓN / UBICACIÓN / LUGAR: COPIAPÓ N° 1323

Dibujado por: YGV Revisado por: PGO- KSV
Contenido: Plano de Límites, Plano Ubicación y Fotografías
Escala: Gráfica indicada
Fecha: 30 / 07 / 2012 Lámina: 1 de 7

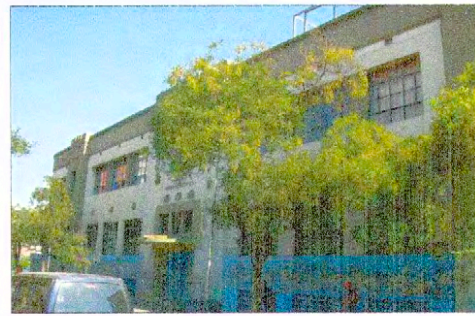
Detalle del acceso al edificio.
